HF処理前後における骨の状態評価

ラマン分析を用いた薬液処理前後の状態評価

測定法 : Raman・薬液処理
 製品分野 : 医薬品・バイオテクノロジー
 分析目的 : 化学結合状態評価

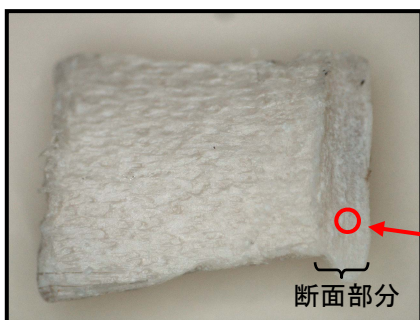
図1 骨の実体顕微鏡写真

HF処理の実験には動物の骨を用いました。切り出した骨の画像を図1に示します。加工によって断面を作成し、その部分についてHF処理前後にラマン分析を行いました。また、標準試料としてアパタイトのラマン分析も行い、HF処理前後のスペクトルとの比較を行いました。

ラマン分析測定位置

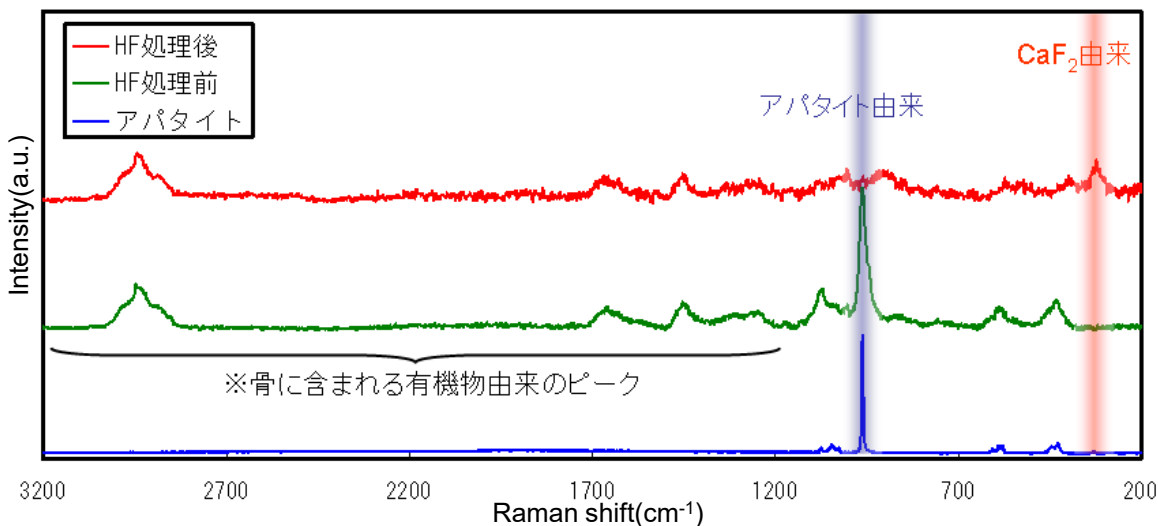
図2 ラマン分析結果

図2にラマン分析結果を示します。HF処理後において、青色で示したアパタイト(リン酸塩)に特徴的な960cm⁻¹付近のピークが消失し、赤色で示したCaF₂のピークが320cm⁻¹付近に新たに現れました。ラマン分析で薬液処理による無機塩の状態変化を捉えることが出来ました。
