イオン注入及びアニール処理を行ったSiの低温フォトルミネッセンススペクトル

測定法 : PL

製品分野 : 太陽電池・パワーデバイス・LSI・メモリ・電子部品

分析目的 : 構造評価・故障解析・不良解析

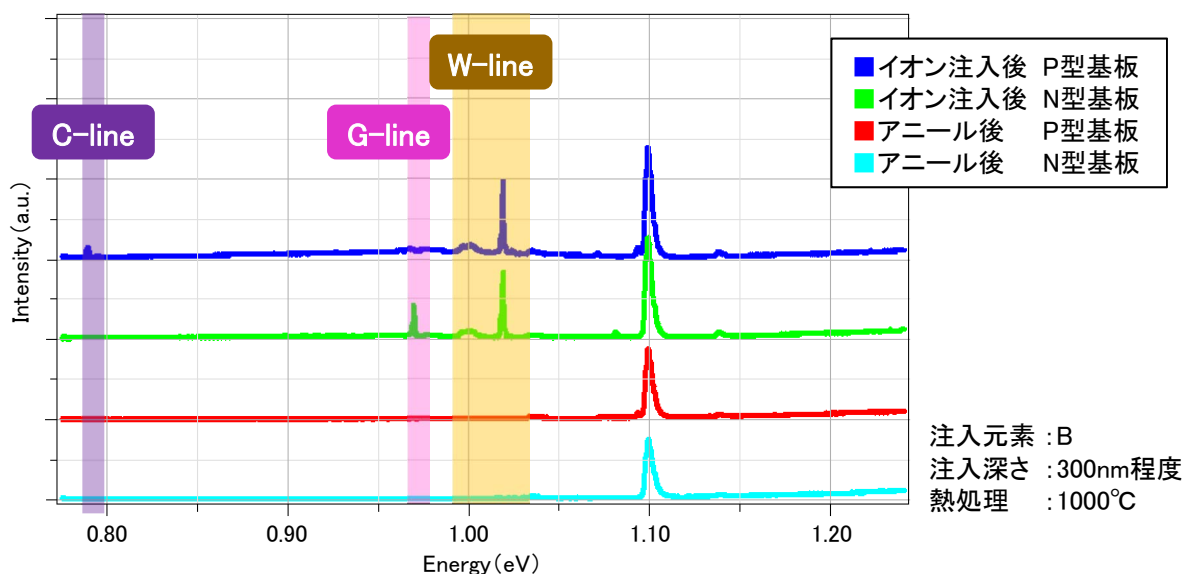
データ

Si基板にイオン注入を行った後、アニール処理を行った試料のPL測定例を示します。

■ 1.019eV付近等 W-line

照射欠陥起因のピーク(W-line)がイオン注入後のP型・N型基板で観測されました。

アニール後の基板ではこれらのピークが見られないことから、アニール処理による照射欠陥の消失及び結晶性の回復の進行が示唆されます。

■ 0.970eV付近 G-line及び0.790eV付近 C-line

格子間炭素—格子置換型炭素起因のピーク(G-line)がイオン注入後のN型基板で、格子間炭素—格子間酸素起因のピーク(C-line)がイオン注入後のP型基板で、それぞれ観測されたことから、イオン注入による格子間炭素の形成が確認されました。

こちらもアニール後の基板ではこれらのピークが見られないことから、アニール処理によって格子間炭素が消失する傾向が示唆されます。
