# Ramanによる金属部材上の異物分析

測定法 : Raman  
 製品分野 : 製造装置・部品  
 分析目的 : 組成評価・同定

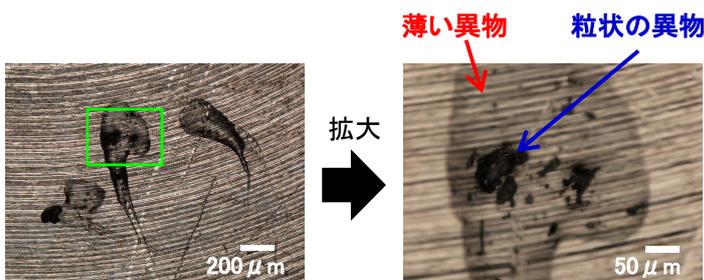
図2 異物の光学顕微鏡写真

金属部材上に黒い異物が確認されました。光学顕微鏡で確認すると、薄く延びたような形状をしており、有機物であることが推測されました。また、部分的に黒い粒のような塊も確認され、異物には2種類の形態が混在していました。

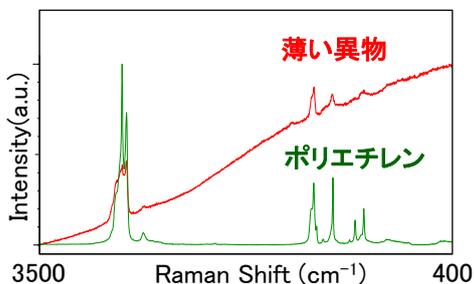
図3 薄い異物のRaman分析結果

図3に薄い異物の、図4に粒状の異物のRaman分析結果を示します。Raman分析結果より、薄い異物は炭化水素系の物質であり、粒状の異物はカーボン系の物質(グラファイト、アモルファスカーボン等)であることが分かりました。
